보물 제 308호 전주 풍남문 주요 부재의 수종 연구¹

Study on Species Identification for Pungnammun Gate (Treasure 308) in Jeonju, Korea¹

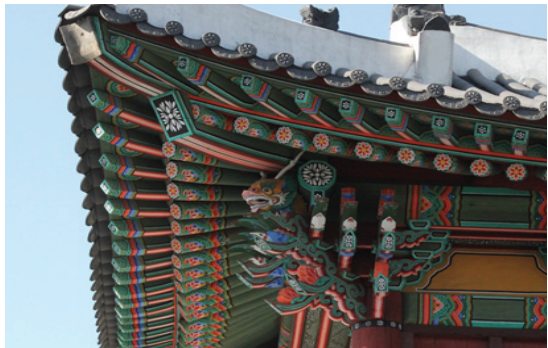
Fig. 2. Scenery of Dragon Sculpture.

풍남문은 중층문루로 1층은 앞면 3칸, 옆면 2칸이고 2층은 앞면 3칸 옆면이 1칸인 구조로 1층의 안쪽 기둥을 그대로 올려 2층 기둥으로 쓰인 것이 특징인데 이는 다른 문루 건축에서 볼 수 없는 독특한 방식이다. 기둥 위 용머리를 조각한 점이나 부재에 사용된 조각 모양들을 살펴보면 장식과 기교를 많이 사용한 조선 후기 건축의 특징들이 잘 남아있어 이러한 건축사적 역사적 가치를 인정받아 1963년 보물 308호로 지정되었다. 이후 1978년 3년간 대대적인 문루 중수한 이력이 있으나 풍남문 건축부재에 사용된 수종 자료가 전무하고 훗날 문화재 수리에 필요한 원자재 확보의 필요성이 제기됨에 따라 풍남문 수종연구를 통해 현재 풍남문 목부재의 수종 분포 및 조선 후기 문루 건축에 사용된 수종을 알고자 하였다. 이와 관련하여 문화재 수리 표준 시방서에서도 목조문화재 건축물의 수리시 사용하는 목재는 기존의 부재를 최대한 재사용하되 부식이 심하거나 손상되어 재사

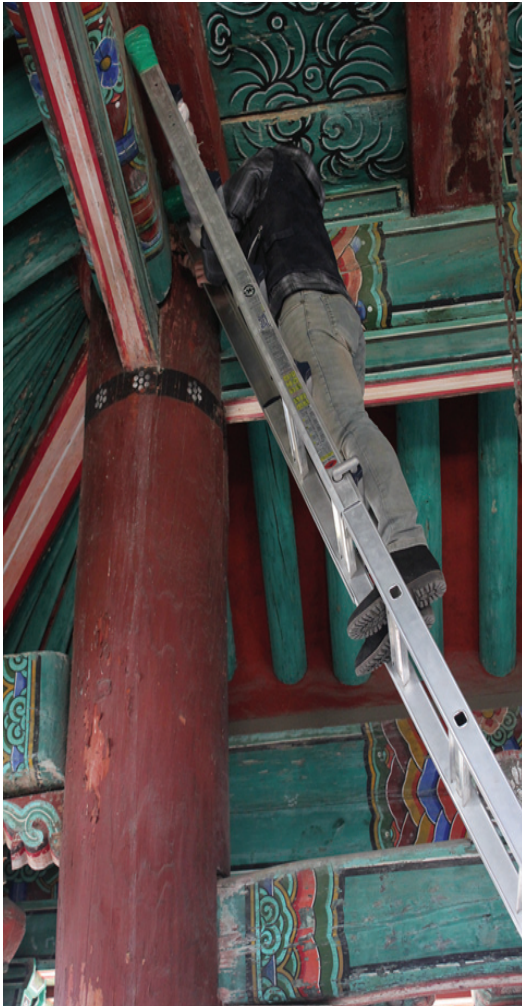
Fig. 6. Sampling by ladder.

채취 위치에 따라 이동식 비계, 사다리 중 최적의 장비를 선정하여 대상 목부재에 접근하였다(Fig. 6). 시료 채취는 부재 표면에서 부후되거나 할렬이 발생된 곳에서 분리되어 있는 편을 수습하였다. 손상 부가 없는 경우 드러나지 않는 부분에서 가능한 미세하게 시료를 채취하였다. 채취 과정에서 건물 바닥에 보호 천을 설치하여 채취 과정 중 사다리 이동 등으로 인한 손상을 방지하였다.

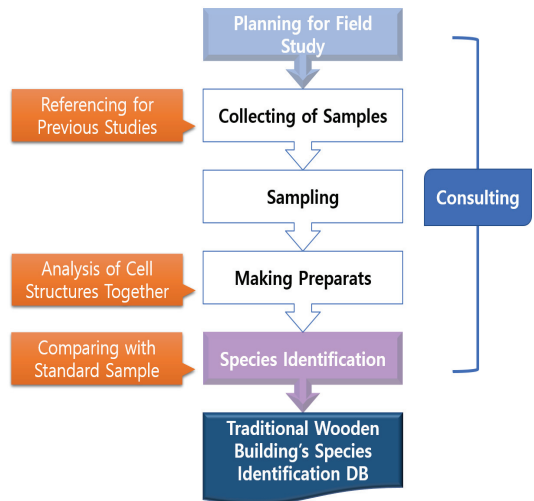
Fig. 7. Process of species identification.

채취한 시료는 스테인리스 날(Dorco社)을 이용해 핸드섹션으로 절단하여 박편을 제작했다. 슬라이드 글라스 위에 삼단면의 박편을 올려놓고, 글리세린 수용액(50%)을 떨어뜨린 뒤 기포가 생기지 않도록 주의하여 커버글라스를 덮고 매니큐어를 테두리에 칠하여 영구 프레파라트를 완성했다. 제작된 프레파라트는 광학현미경(ECLIPSE LV100, Nikon, Japan)으로 조직을 미시적으로 관찰하여 수종을 식별할 수 있는 특징을 찾아 사진을 촬영했다. 목재식별은 국제 목재해부학회에서 선정한 목재식별키(IAWA List of Microscopic Features for Identification)의 기준에 의하여 분석하였다. 최종 수종분석은 산림청 국립산림과학원에서 제공한 재감과 대조하여 정확하게 식별하였다(Fig. 7).
